## **La restauración de humedales como parte de una Gestión Integrada de Recursos Hídricos (GIRH) para asegurar el suministro sostenible de recursos hídricos: Un caso del Municipio de Kamwenge en Uganda**

**Grace Kanweri**, [gkanweri@waterforpeople.org](mailto:gkanweri@waterforpeople.org)  
**Stanley Okettayot**, [sokettayot@waterforpeople.org](mailto:sokettayot@waterforpeople.org)  
**Cate Nimanya**, [cnimanya@waterforpeople.org](mailto:cnimanya@waterforpeople.org)  
**Water For People Uganda**  
**Julio 2019**

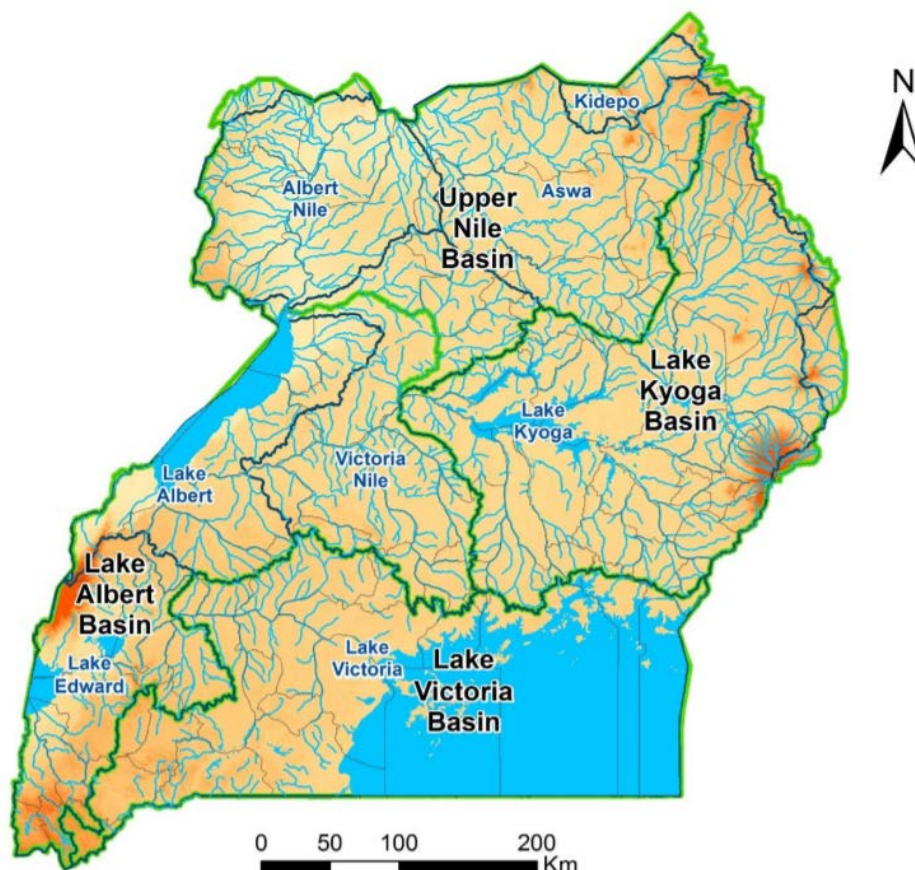
**Figura 1: Mapa de Uganda que muestra las 4 cuencas principales en cuyo flujo hidrológico se basa la delineación de las Zonas de Gestión del Agua (WMZ) de Alberto, Victoria, Alto Nilo y Kyoga.**

Aunque hubo un aumento del 0.03% en la zona de humedales de Uganda en el año 2014, es mucho menos proporcional a la disminución del 30% registrada entre 1994 y 2008 (Gobierno de Uganda, 2016). La extensión de la degradación o disminución de la cobertura de los humedales varía entre las cuatro cuencas primarias de Uganda: El Lago Victoria, el Lago Kyoga, el Lago Alberto y el Alto Nilo como se muestra en la Figura 1.

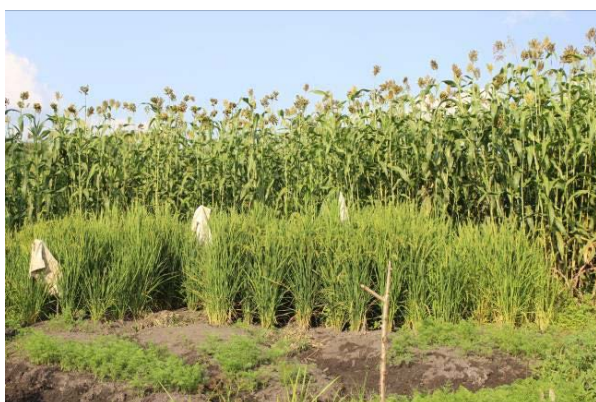
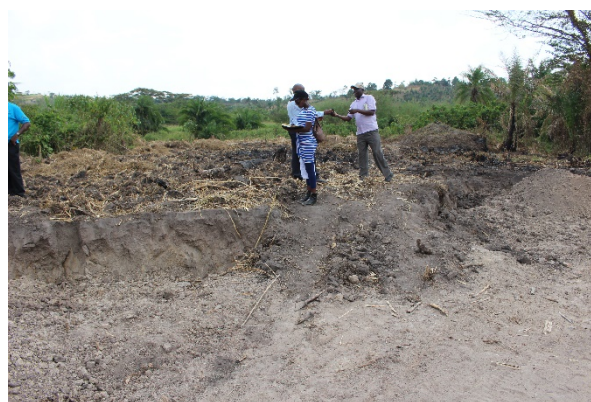
Fotos 1 y 2: Cultivo de arroz y sorgo (izquierda) y extracción de arena (derecha) en el humedal de Rwakasirabo

| 3 | Rwakasirabo | 56.67 | Las actividades incluyen huertos, eucaliptos y extracción de arena. Se encontró un incendio que destruyó la cobertura vegetal y los árboles del pantano. Podría ser de mayores dimensiones en unas semanas. |

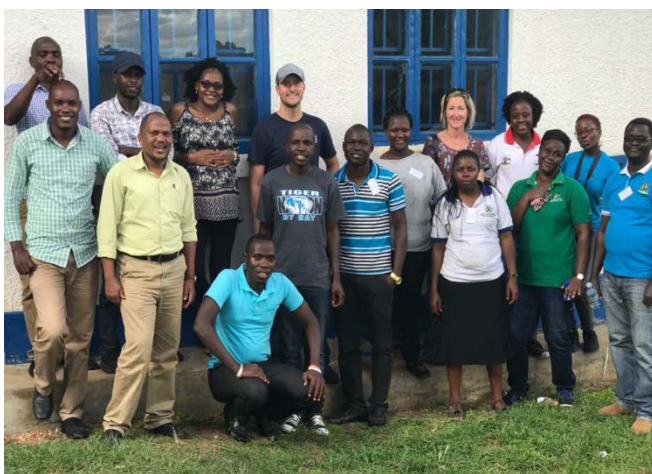
Fotos 5 y 6: El equipo durante el entrenamiento (izquierda) e instalación del registrador de datos sumergible CTD Diver en el pozo de Bitojo (derecha)

El paso final del proceso fue establecer un sistema para monitorear los niveles de agua subterránea de los pozos perforados (puntos de extracción para los sistemas de tuberías) en el subcondado de Biguli para apreciar mejor el impacto de la restauración de los humedales y comprender mejor la sostenibilidad de los pozos. Water For People, en asociación con *Desert Research Institute*, organizó una capacitación en mayo de 2018 sobre el monitoreo de aguas subterráneas utilizando la tecnología de registradores de datos sumergibles “CTD Diver” para monitorear los niveles de agua subterránea, la conductividad eléctrica y la temperatura. Asistieron a la capacitación expertos en el campo de la planificación y gestión de las aguas subterráneas del gobierno local del Municipio de Kamwenge, *Mid-Western Umbrella of Water and Sanitation* (la entidad responsable de la operación y mantenimiento de los sistemas de tuberías), personal de la Zona de Gestión del Agua del Lago Alberto, y la Dirección de Gestión de Recursos Hídricos. Durante la capacitación, se instalaron 7 registradores de datos sumergibles CTD en 7 pozos estratégicos en el subcondado de Biguli, incluyendo 5 pozos de monitoreo y 2 pozos motorizados. En un pozo de monitoreo, esta tecnología registra la fluctuación en el nivel del agua subterránea que se relaciona directamente con el tipo de acuífero del pozo y los factores que afectan la recarga del pozo. El registrador de datos sumergible también indica la recuperación del pozo y da una idea si el pozo está siendo bombeado con un rendimiento seguro o no. Los registradores de datos sumergibles CTD se instalaron en mayo de 2018, por lo que hasta el momento se cuenta con 1 año de datos. El monitoreo continuará por un período de aproximadamente 10 años para lograr comprender a largo plazo y de manera continua la sostenibilidad de estas áreas de fuentes de agua subterránea.

- 2. El monitoreo de las aguas subterráneas con la tecnología de registradores sumergibles CTD Diver se está extendiendo a todo el Ministerio de Agua y Medio Ambiente.** Los socios están implementando diferentes estrategias para ampliar el uso de esta tecnología en todo el país en las diferentes Zonas de Gestión del Agua. Esto fue muy notorio durante las capacitaciones realizadas por Water For People durante la Semana del Agua y el Medio Ambiente de Uganda en Entebbe y el evento bianual de aprendizaje en Kamwenge. Se han establecido planes para instalar los registradores de datos sumergibles CTD distribuidos a la Zona de Gestión del Agua del Lago Victoria en agosto de 2019 y continuar fortaleciendo capacidades y haciendo un seguimiento de sus resultados de monitoreo de manera regular.

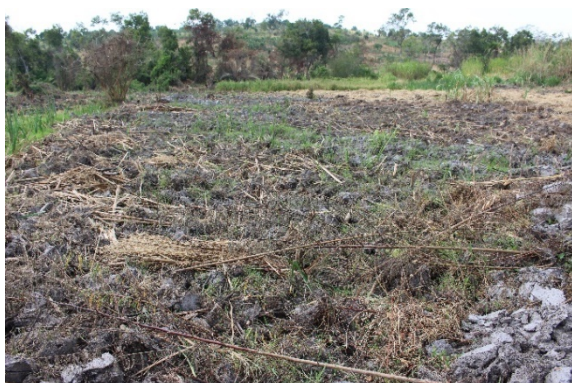
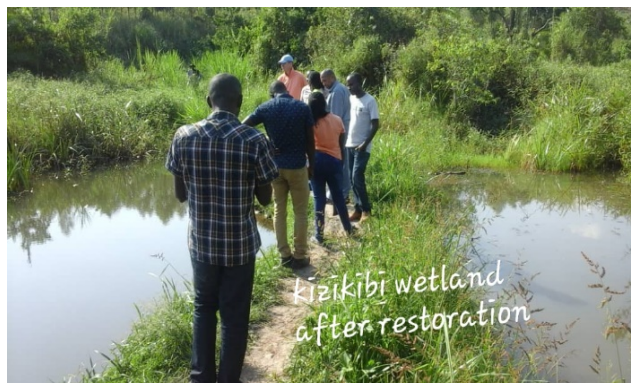
Fotos 7 y 8: Humedal de Kizikibi antes (izquierda) y después de la restauración (derecha)

- Cinco humedales han sido completamente restaurados.** Estos son: Rwakasirabo, Kizikibi, Nyakatooma, Kabale y los humedales de Keishunga en el subcondado de Biguli. Los humedales están completamente inundados de agua y cubiertos de vegetación. En Kizikibi, hay especies de peces de barro que se habían extinguido totalmente cuando el humedal era un centro de actividades humanas. Las comunidades vecinas ahora están pescando y disfrutando de la proteína de pescado del humedal restaurado.

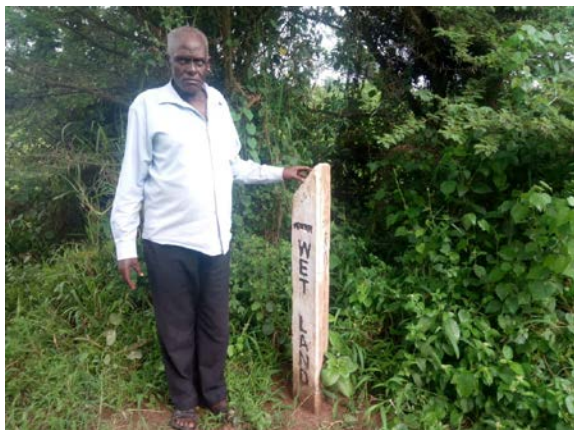
*Fotos 11 y 12: Consejero Municipal, Sr. Karaki, junto a un pilar que marca el lindero del humedal de Rwakasirabo, del que es uno de los principales propietarios de una zona directamente afectada (a la izquierda), y un pilar que sobresale en el lindero del restaurado humedal de Rwakasirabo (a la derecha).*

para demarcar los límites de forma permanente. Hasta ahora, 3 humedales de Kizikibi, Nyakatooma y Rwaksirabo tienen sus límites completamente demarcados con los pilares permanentes de hormigón armado para que las comunidades directamente afectadas conozcan las zonas de amortiguamiento dentro de las cuales se pueden evitar las actividades de degradación o implementar las actividades reguladas. La colocación de marcas permanentes de hormigón armado se realizó con un intervalo de unos 100 metros de un pilar a otro a lo largo de los linderos de los humedales.

2. **Demarcación de más humedales.** Es necesario demarcar los otros humedales delineados con marcadores permanentes, preferiblemente utilizando los pilares de hormigón armado. Los niveles y líneas de agua de los humedales tienden a cambiar con el tiempo junto con las estaciones, y esto puede afectar a menudo la sostenibilidad de los logros de conservación y restauración. Las comunidades necesitan saber permanentemente dónde se encuentran los límites de los humedales para poder evitar que se degraden para siempre.
